INFORME FINAL DE SUPERVISIÓN N° 00020-2024-OEFA/DSAP-CIND

ASUNTO : Resultados de la verificación del Mandato de Carácter Particular² ordenado a la Planta Ventanilla del administrado Intradevco Industrial S.A.

REFERENCIA : N° de Expediente 342-2023-DSAP-CIND

FECHA : Jesús María, 30 de enero de 2024

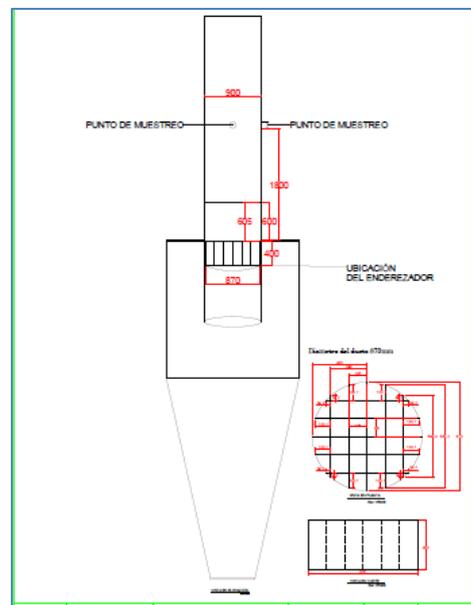
Figura N° 01: Plano de diseño de las paletas enderezadoras en el ducto.

- 7. De la revisión de la información presentada, se verificó que el administrado adecuó los ductos E-2A y E-2B a través de paletas enderezadoras de 1.5 mm de grosor y altura de 400mm que representan el 45% del diámetro del ducto, las paletas enderezadoras se encuentran ubicadas en 16 cuadrante de 145mm de lado (área 205.9cm²) y 16 secciones periféricas de diferentes áreas que completan el diámetro de los ductos E-2A y E-2B (ver Figura N° 01).

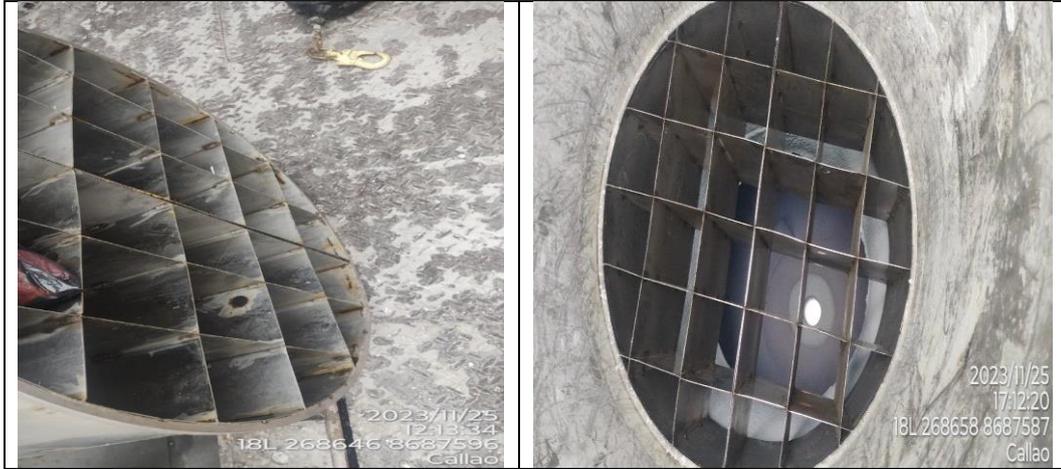
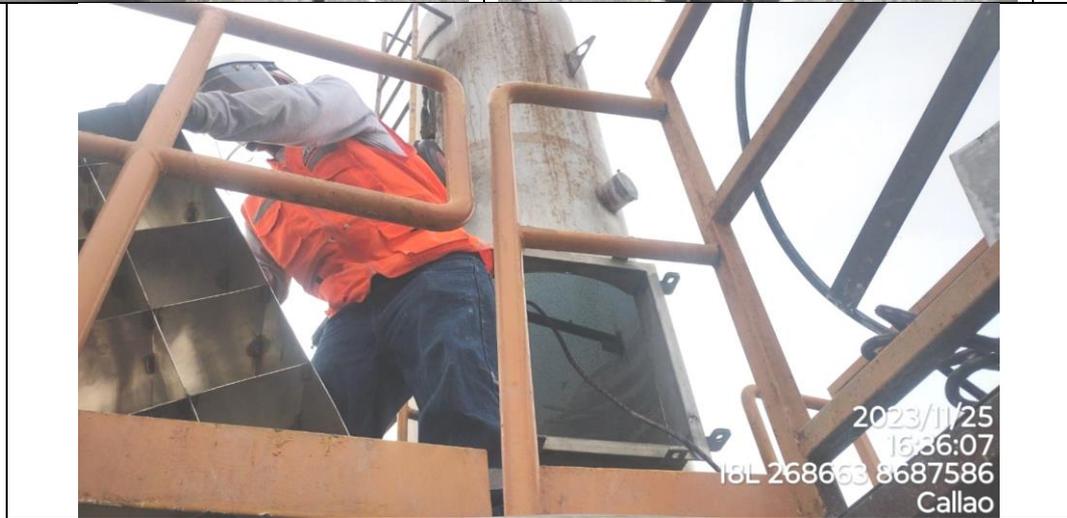
Imagen N° 01: Vista de la implementación e instalación de enderezadores en el ducto E-2^a.

- 8. Asimismo, de las vistas fotográficas y fílmicas que presentó el administrado se verificó que el **25 de noviembre de 2023** instaló las paletas enderezadoras en los ductos E-2A y E-2B a través de una puerta de ingreso aperturada en cada ducto. Es preciso señalar que tales puertas no ocasionan una perturbación al flujo de gases.

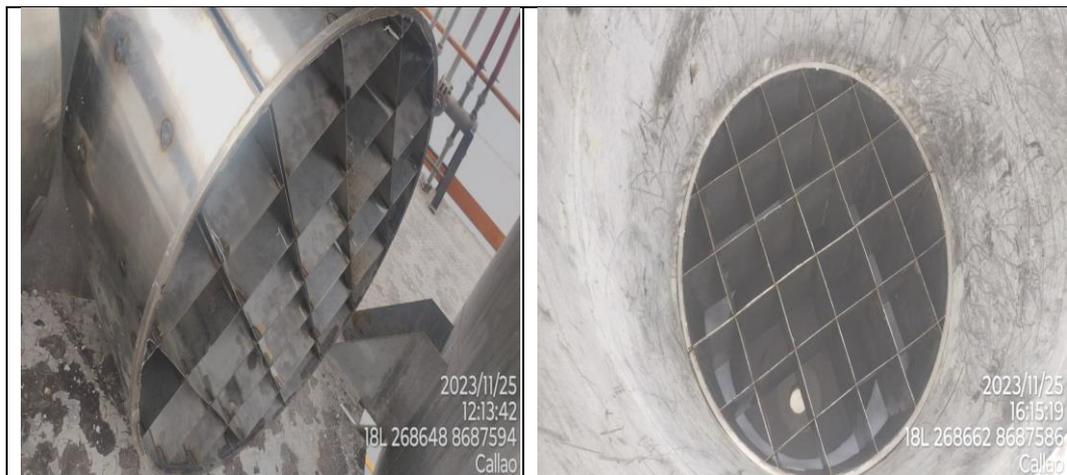
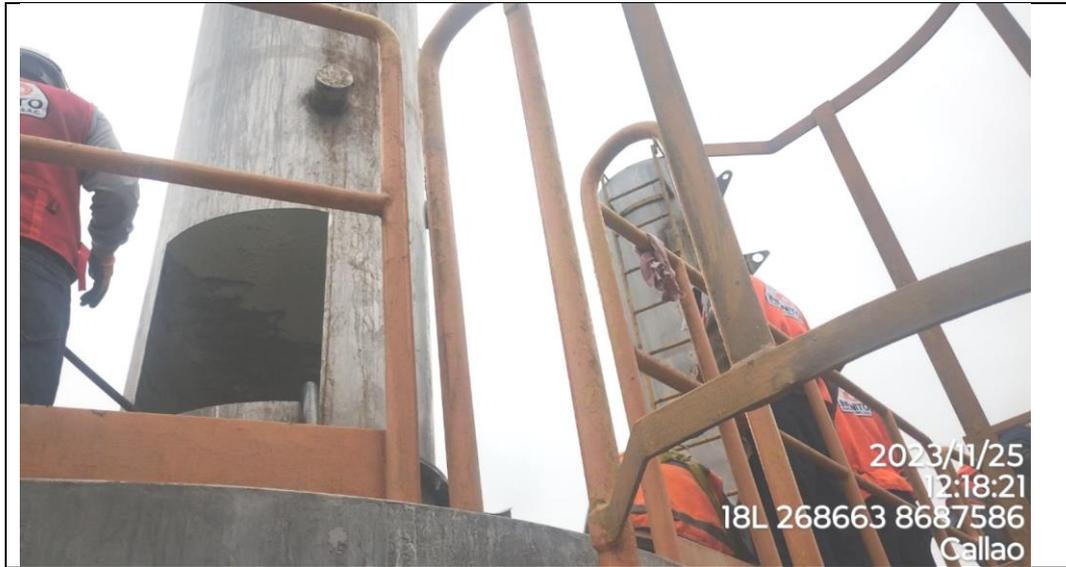
Imagen N° 02: Vista de la implementación e instalación de enderezadores en el ducto E-2B

- 9. Durante la supervisión se observó la puerta de ingreso por el cual se habrían colocado las paletas enderezadoras, asimismo, se verificó que el puerto de muestreo se encontraba a 1800mm de distancia de las paletas enderezadoras, concordante con el plano de ubicación de la memoria descriptiva; por consiguiente, se tiene que este extremo del mandato de carácter particular ha sido cumplido.
