INFORME FINAL DE SUPERVISIÓN N° 586-2024-OEFA/DSEM-CMIN

ASUNTO : Resultados de la acción de supervisión realizada del 19 al 22²
de noviembre de 2024 en la unidad fiscalizable “Planta Haciendo
de Beneficio Metalex” de Minera Veta Dorada S.A.C.

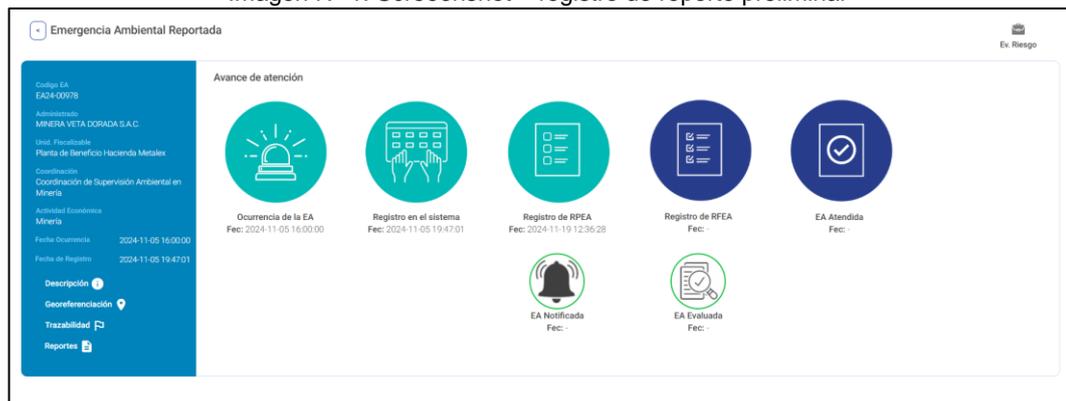
Imagen N° 1: Screenshot – registro de reporte preliminar

29. De la imagen precedente, se desprende que Veta Dorada consignó que la emergencia ambiental ocurrió el 5 de noviembre de 2024 a las 16:00 horas y lo registro en el aplicativo PLUSD el mismo día a las 19:47:01 horas; generándose el código EA24-00978.
30. Por otro lado, respecto al reporte final de la emergencia ambiental, Veta Dorada el 19 de noviembre de 2024 a las 12:05:58, consignó dicho reporte de manera errónea en el aplicativo PLUSD, ya que lo registró con el código EA24-1028 (distinto al generado al momento de ingresar el reporte preliminar); además lo realizado en el apartado de reporte preliminar, y en los anexos adjunto el reporte final. Se muestran las capturas de pantalla que corroboran lo señalado.

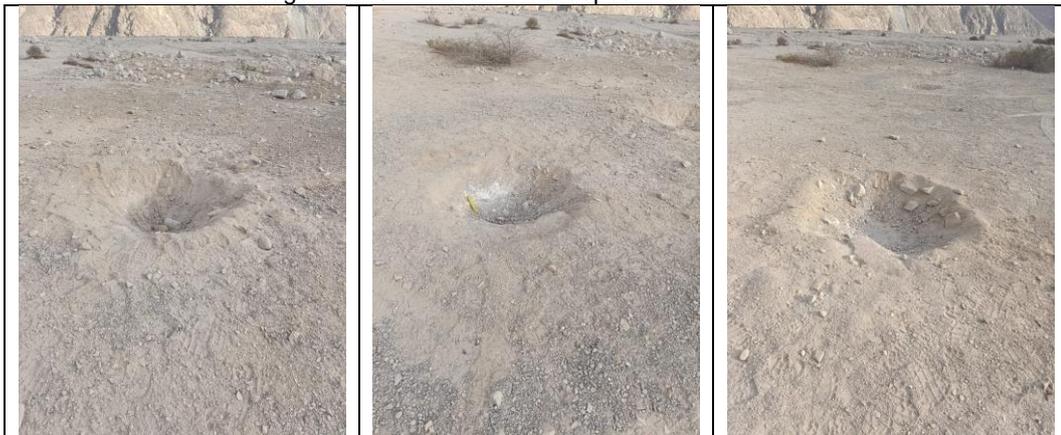
Imagen N° 13: Plataforma del depósito de relaves N° 1

66. De acuerdo a los RPEA y RFEA presentados por Veta Dorada, como ya ha sido mencionado, representantes del titular minero, evidenciaron el 5 de noviembre de 2024, en la plataforma del depósito de relaves N° 1 (componente cerrado) 03 forados con indicios de explosión los que habrían causado los agrietamientos encontrados en dicho componente, con dimensiones de 10 m de largo y ½ pulgadas de ancho; y 3 agrietamientos en el talud del depósito de relaves N° 3 con dimensiones de 20 m de largo; asimismo el derrame de nitrato de amonio (20 m² aproximadamente) en la quebrada seca Mollechayoc.

Tres (3) forados en la plataforma del depósito de relaves N° 1, presuntamente por detonaciones realizadas por terceros.

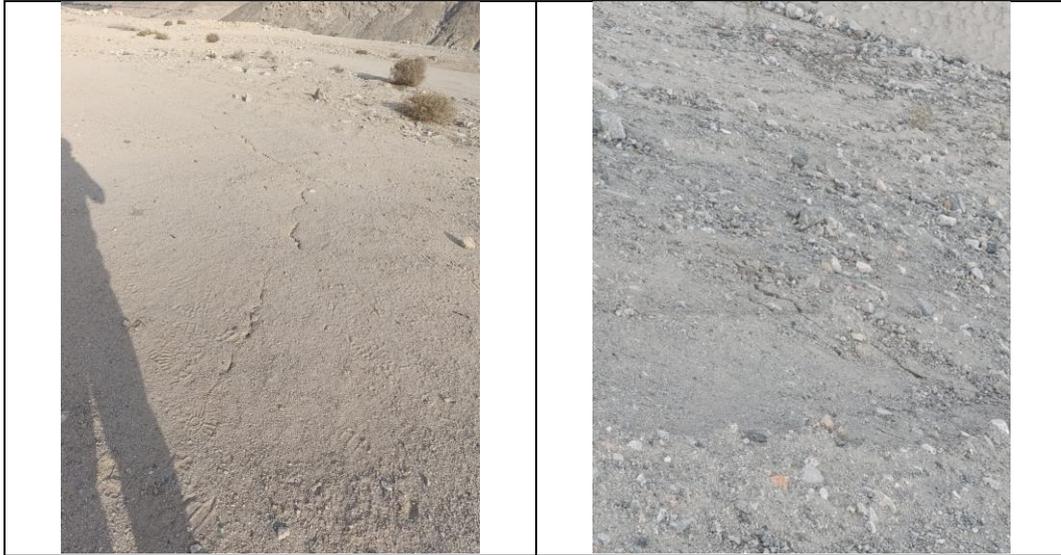
Imagen N° 14: Grietas en el depósito de relave N° 1

Presencia de grietas en la plataforma y talud del depósito de relave N° 1

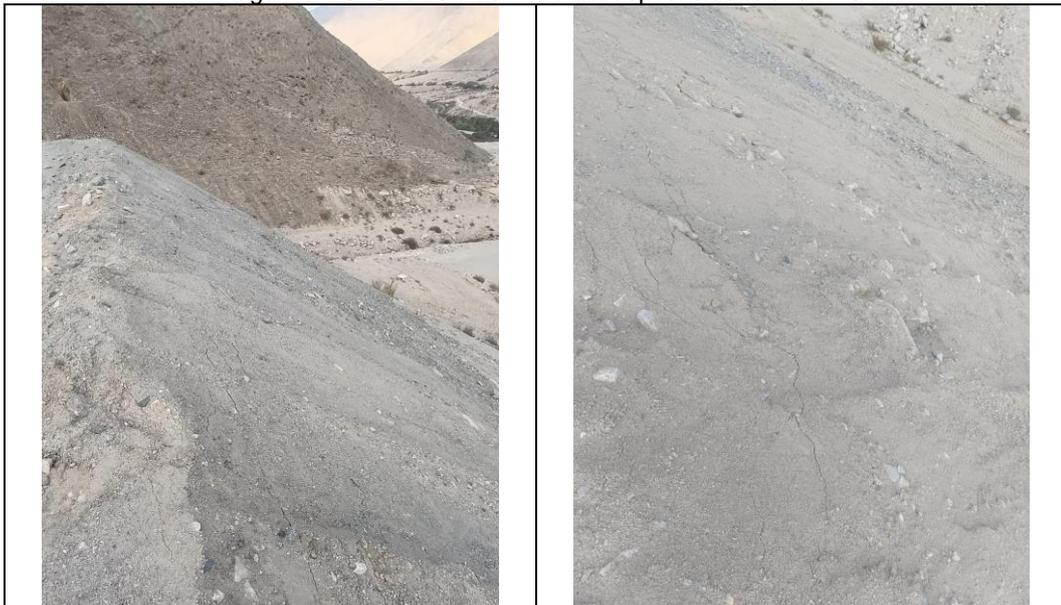
Imagen N° 15: Grietas en el talud del depósito de relave N° 3

Presencia de grietas en el talud del depósito de relave N° 3

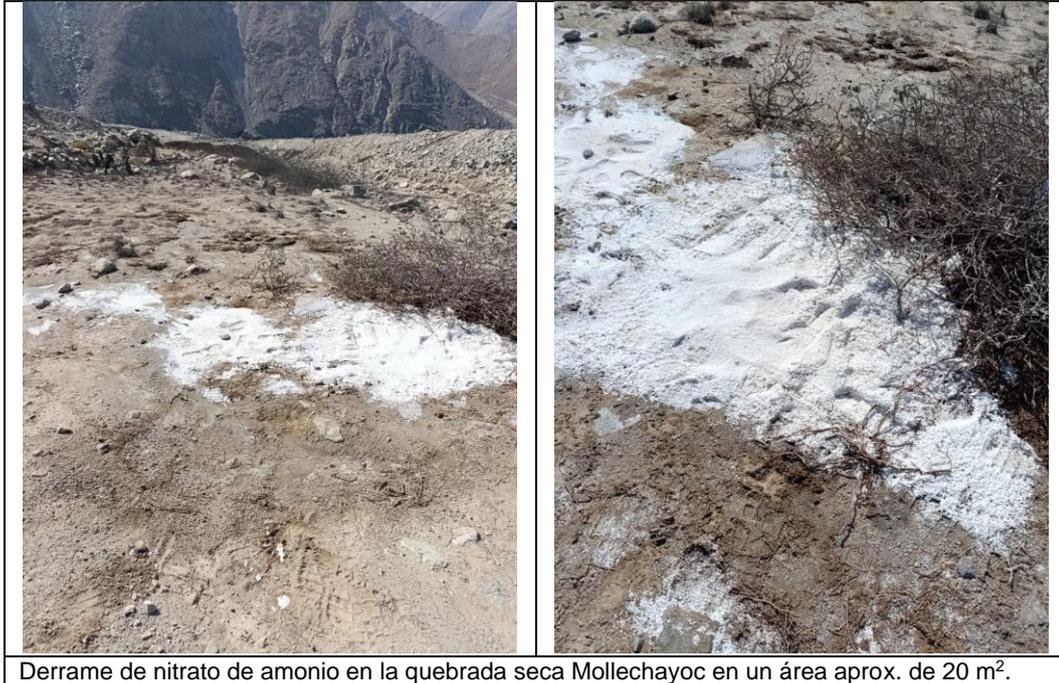
Imagen N° 16: Derrame de nitrato de amonio en la quebrada seca Mollechayoc

Derrame de nitrato de amonio en la quebrada seca Mollechayoc en un área aprox. de 20 m².

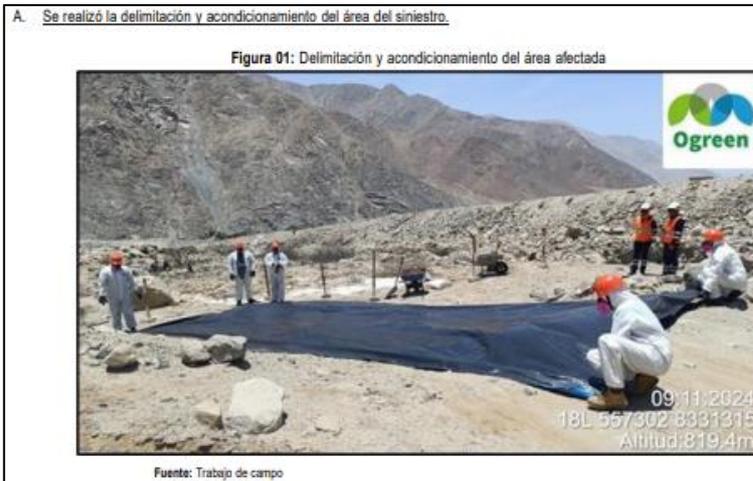
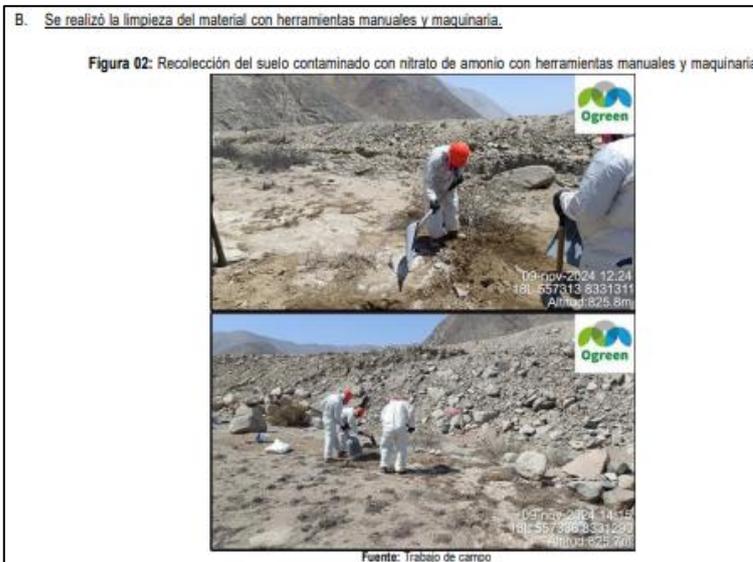
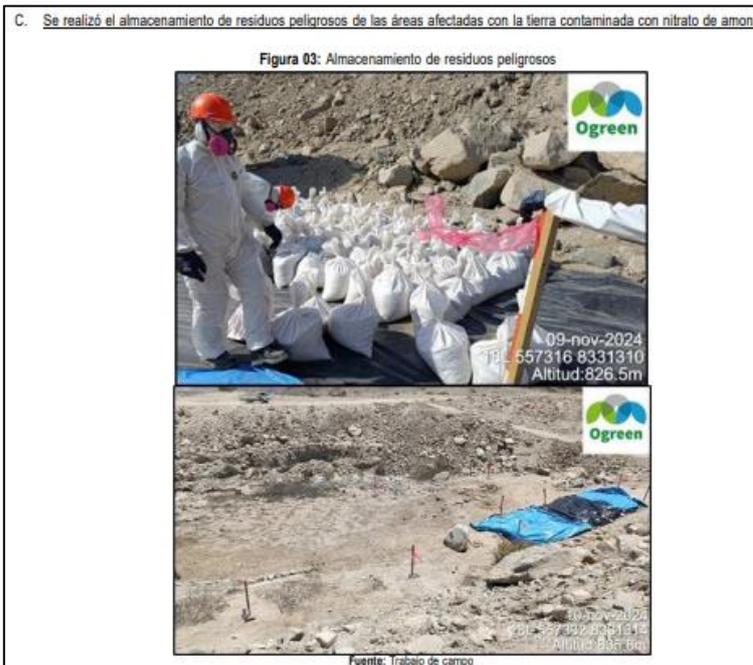
- 74. Las imágenes precedentes evidencian las actividades que Veta Dorada habría ejecutado para limpiar la zona en la cual, presuntos terceros que serían mineros informales, habrían dispuesto los residuos de nitrato de amonio. Dicha evacuación y limpieza se realizó con la EO-RS Outsourcing Green S.A.C. quienes transportaron 2,79 toneladas de tierra contaminada con nitrato de amonio al relleno de seguridad de la empresa Kanay S.A.C. como se muestra a continuación:

- Delimitación, limpieza, recojo, remediación y disposición final de los residuos de nitrato amonio y el suelo contaminado.**
