**INFORME FINAL DE SUPERVISIÓN N° 00056-2024-OEFA/DSEM-CMIN**

**ASUNTO** : Resultados de la supervisión especial realizada del 20 al 28 de noviembre de 2022 a la unidad fiscalizable Nueva Acumulación Quenamari – San Rafael del administrado MINSUR S.A.

<b>ADMINISTRADO</b>	MINSUR S.A.		
<b>UNIDAD FISCALIZABLE</b>	Nueva Acumulación Quenamari-San Rafael		
<b>ACTIVIDAD / FUNCIÓN</b>	Explotación y Beneficio		
<b>ETAPA</b>	Operación	<b>ESTADO</b>	Actividad
<b>UBICACIÓN</b>	Departamento	Puno	
	Provincia	Melgar	
	Distrito	Antauta	
	Dirección	---	
<b>Acciones de supervisión in situ</b>	Del 20 al 28 de noviembre de 2022

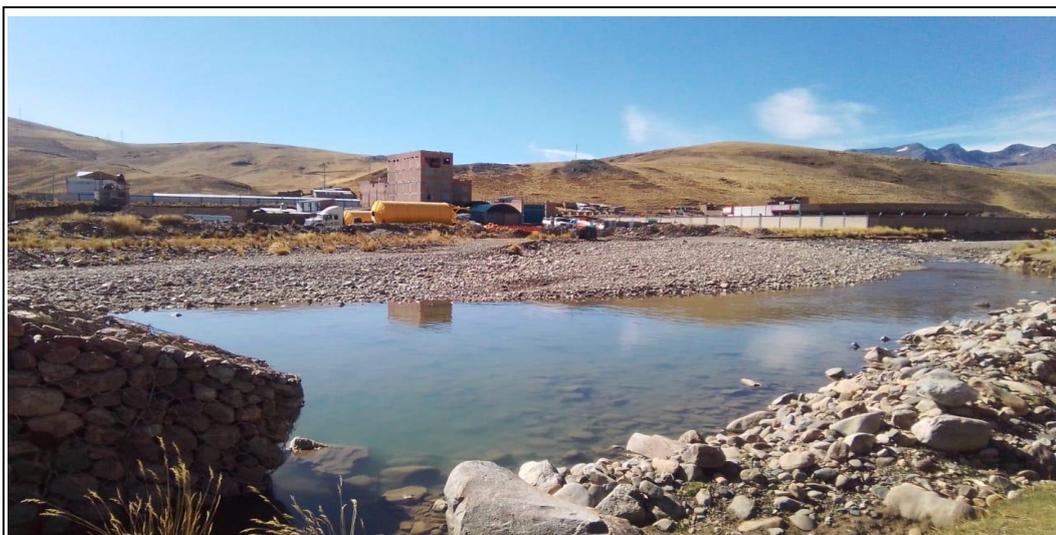
**Fotografía N° 1**

Se observa aguas de coloración ligeramente verdosa en el agua del río Minamayo (denominación de la denunciante).

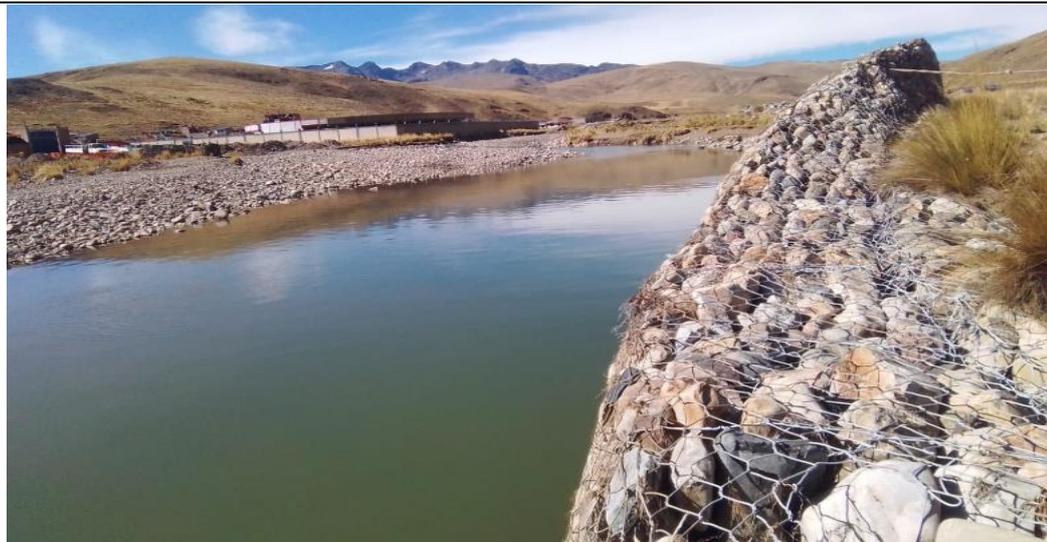
**Fotografía N° 2**

Otra vista del río Minamayo (denominación de la denunciante), en donde se observa que el agua tiene coloración ligeramente verdosa.

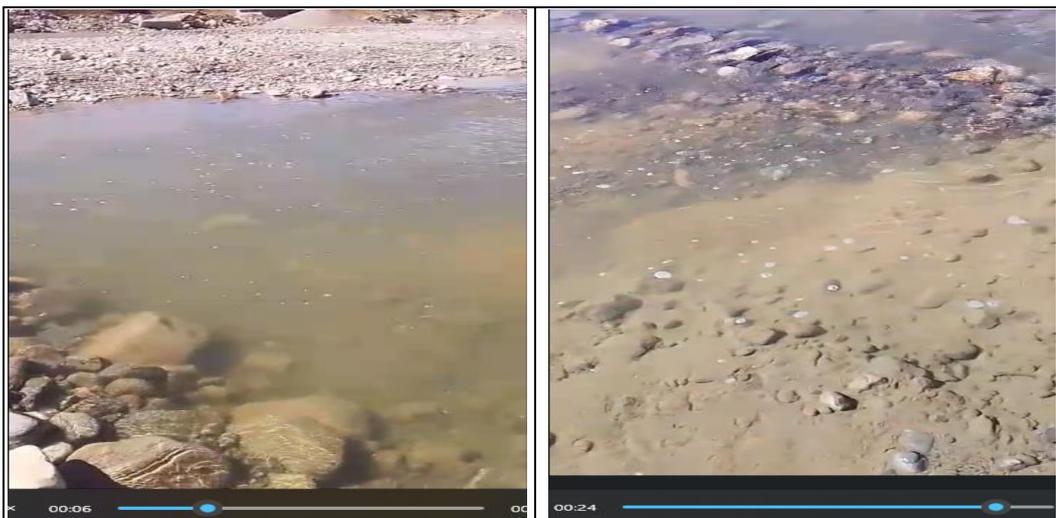
**Video N° 1**

Se observa espumas en las aguas del río denominado Minamayo (denominación de la denunciante).

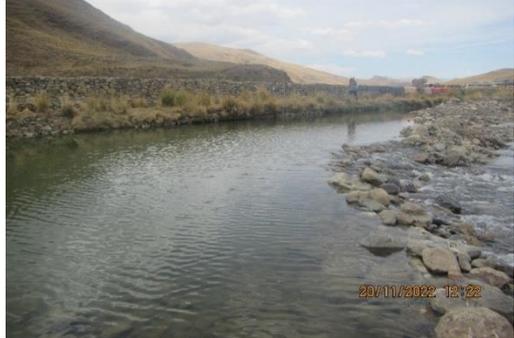
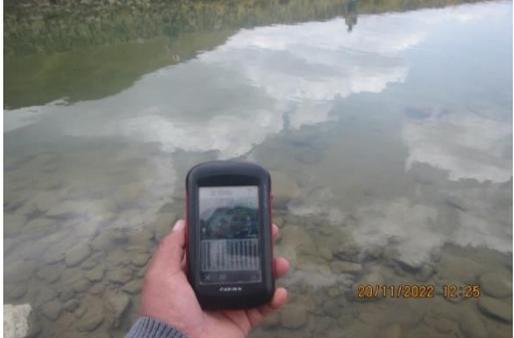
<p><b>Fotografía N° 3</b> Se observa el lugar de la denuncia ambiental correspondiente a una captación de agua del río Antauta realizado en el propio río en una poza excavada con borde conformado por piedras. Se observa también que el agua empozada rebosa y continúa discurriendo por el cauce del río Antauta. <b>Fuente:</b> Fotografía de código N° IMG_1777– Anexo N° 4 del Acta de supervisión noviembre 2022.</p>	<p><b>Fotografía N° 4</b> Se observa el lugar de la denuncia ambiental, en donde el agua empozada es ligeramente turbia y no tenía presencia de espumas. <b>Fuente:</b> Fotografía de código N° IMG_1784 – Anexo N° 4 del Acta de supervisión noviembre 2022.</p>

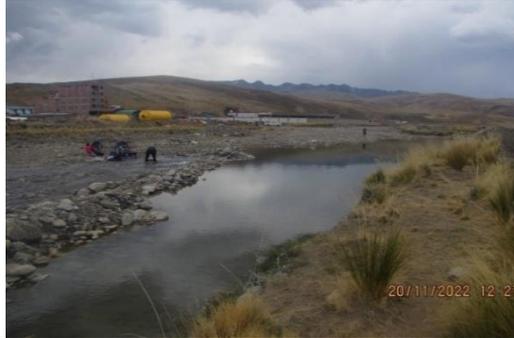
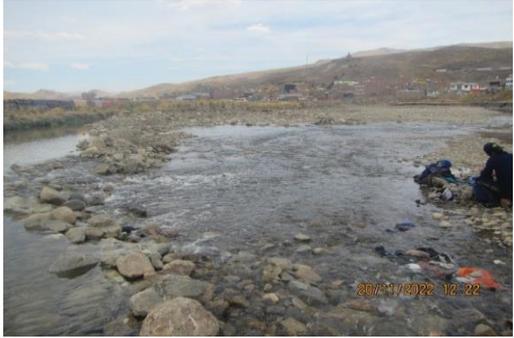
<p><b>Fotografía N° 5</b> Vista panorámica en donde se observa a personas realizando el lavado de ropa en el curso del río Antauta y contiguo al lugar de la denuncia ambiental. <b>Fuente:</b> Fotografía de código N° IMG_1791 – Anexo N° 4 del Acta de supervisión noviembre 2022.</p>	<p><b>Fotografía N° 6</b> Otra vista del río Antauta contiguo al lugar de la denuncia ambiental en donde se observa a personas realizando lavado de ropa en el curso del río Antauta. <b>Fuente:</b> Fotografía de código N° IMG_1778 – Anexo N° 4 del Acta de supervisión noviembre 2022.</p>

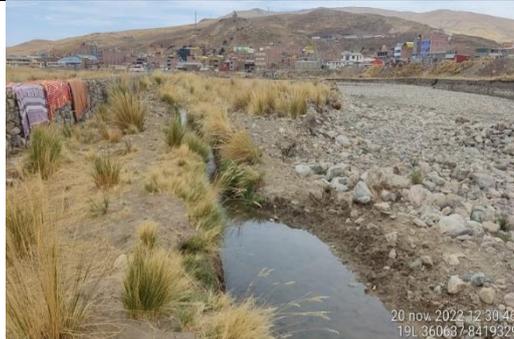
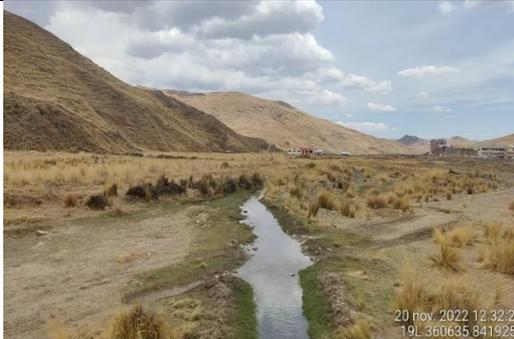
<p><b>Fotografía N° 7</b> Se observa canal conformado de suelo conectado a la “captación 1” correspondiente al lugar de la denuncia ambiental. Dicho canal va direccionado a terrenos adyacentes. <b>Fuente:</b> Fotografía de código N° TimePhoto_20221120_123046 – Anexo N° 4 del Acta de supervisión noviembre 2022.</p>	<p><b>Fotografía N° 8</b> Vista panorámica del canal de la fotografía anterior. <b>Fuente:</b> Fotografía de código N° TimePhoto_20221120_123225 – Anexo N° 4 del Acta de supervisión noviembre 2022.</p>

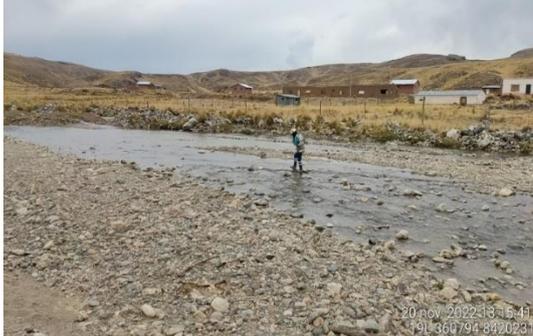
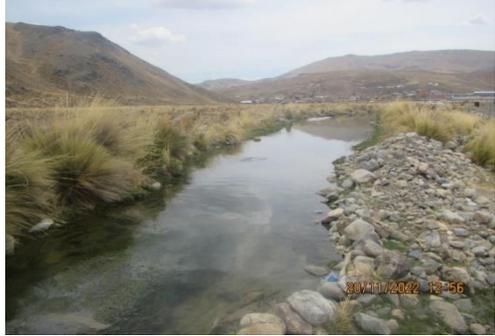
<p><b>Fotografía N° 9</b> Río Antauta desde donde se hace la “Captación 2” del agua de dicho cuerpo hídricos para su uso en terrenos contiguos. <b>Fuente:</b> Fotografía de código N° TimePhoto_20221120_131541 – Anexo N° 4 del Acta de supervisión noviembre 2022.</p>	<p><b>Fotografía N° 10</b> Canal conformado de suelo por donde discurre el agua del río Antauta correspondiente a la “Captación 2”. <b>Fuente:</b> Fotografía de código N° IMG_1824 – Anexo N° 4 del Acta de supervisión noviembre 2022.</p>

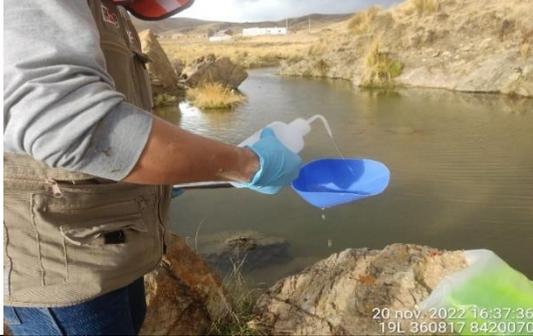
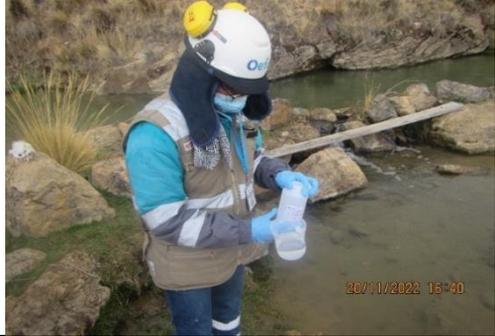
<p><b>Fotografía N° 11</b> Se observa el canal conectado a la “Captación 2” desde parte donde el agua del río Antauta continúa por el canal y parte ingresa a terrenos desde dicho punto. <b>Fuente:</b> Fotografía de código N° TimePhoto_20221120_163736 – Anexo N° 4 del Acta de supervisión noviembre 2022.</p>	<p><b>Fotografía N° 12</b> Se observa que parte del agua del canal discurre por el suelo a terrenos contiguos en un tramo de 150 m y desde donde el agua continua por otro canal y luego por una tubería HDPE. <b>Fuente:</b> Fotografía de código N° IMG_2026 – Anexo N° 4 del Acta de supervisión noviembre 2022.</p>

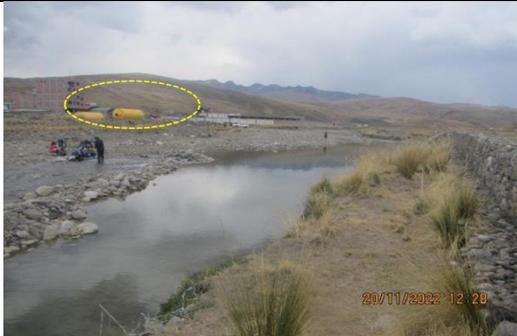
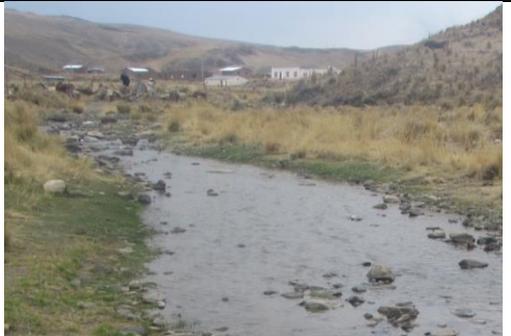
<p><b>Fotografía N° 13</b> A la derecha del río Antauta (a 50m aproximadamente de la orilla) y a la altura del primer punto de captación de agua del río Antauta se observó un montículo de desmonte de construcción (restos de concreto y arena). <b>Fuente:</b> Fotografía de código N° IMG_1806 – Anexo N° 4 del Acta de supervisión noviembre 2022.</p>	<p><b>Fotografía N° 14</b> Se observa ganado vacuno en la margen izquierda del río Antauta contiguo al canal que está conectado a la “Captación 2”. <b>Fuente:</b> Fotografía de código N° IMG_1828 – Anexo N° 4 del Acta de supervisión noviembre 2022.</p>

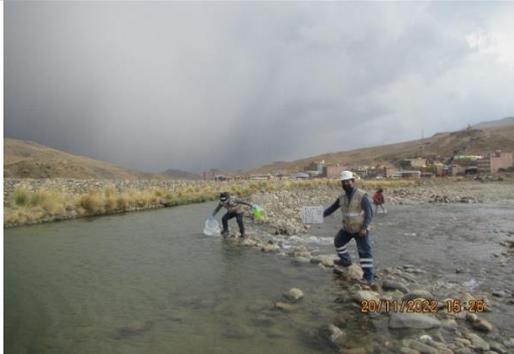
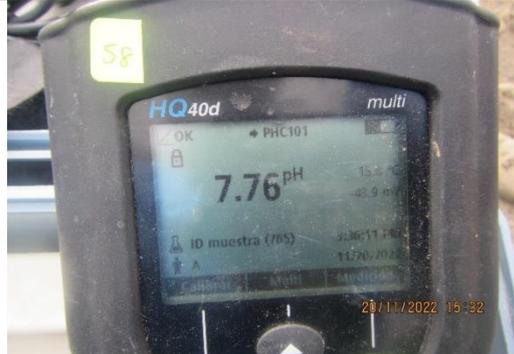
<p><b>Fotografía N° 17</b> Muestreo de agua superficial en el punto ESP-ASR-1, realizado el día 20 de noviembre de 2022. <b>Fuente:</b> Fotografía de código N° IMG_1949– Anexo N° 4 del Acta de supervisión noviembre 2022.</p>	<p><b>Fotografía N° 18</b> Se muestra el resultado del parámetro pH (7,76) en el punto de muestreo ESP-ASR-1, realizado el día 20 de noviembre de 2022. <b>Fuente:</b> Fotografía de código N° IMG_1965 – Anexo N° 4 del Acta de supervisión noviembre 2022.</p>

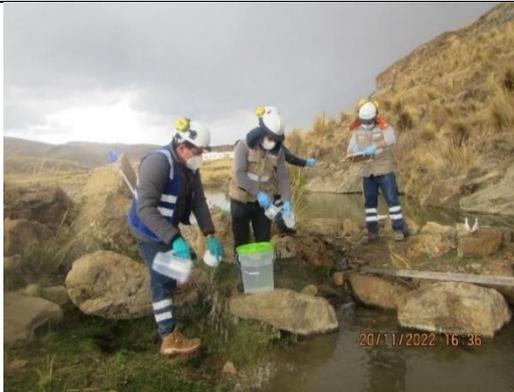
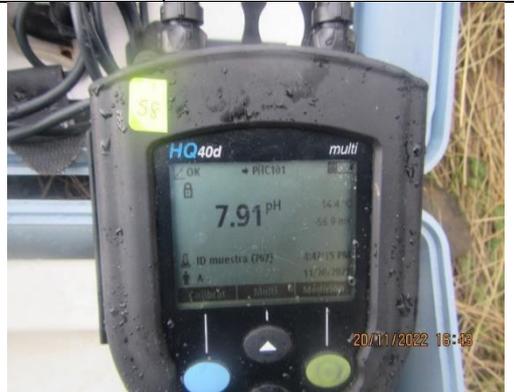
<p><b>Fotografía N° 19</b> Muestreo de agua superficial en el punto ESP-ASR-2, realizado el día 20 de noviembre de 2022. <b>Fuente:</b> Fotografía de código N° IMG_2019– Anexo N° 4 del Acta de supervisión noviembre 2022.</p>	<p><b>Fotografía N° 20</b> Se muestra el resultado del parámetro pH (7,91) en el punto de muestreo ESP-ASR-2, realizado el día 20 de noviembre de 2022. <b>Fuente:</b> Fotografía de código N° IMG_2036– Anexo N° 4 del Acta de supervisión noviembre 2022.</p>

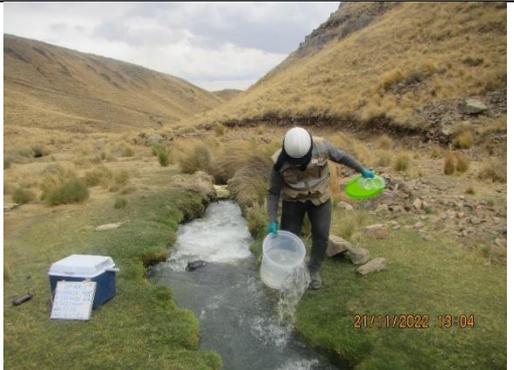
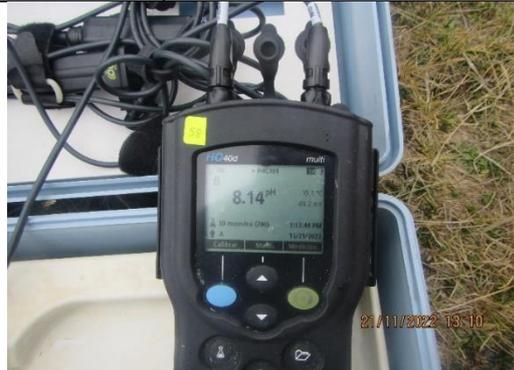
<p><b>Fotografía N° 21</b> Muestreo de agua superficial en el punto ESP-ASR-3, realizado el día 21 de noviembre de 2022. <b>Fuente:</b> Fotografía de código N° IMG_2329 – Anexo N° 4 del Acta de supervisión noviembre 2022.</p>	<p><b>Fotografía N° 22</b> Se muestra el resultado del parámetro pH (8,14) en el punto de muestreo ESP-ASR-3, realizado el día 21 de noviembre de 2022. <b>Fuente:</b> Fotografía de código N° IMG_2343 – Anexo N° 4 del Acta de supervisión noviembre 2022.</p>

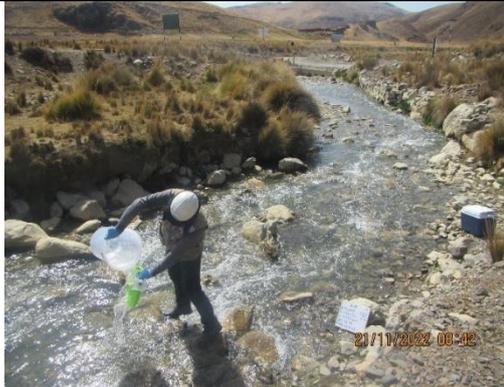
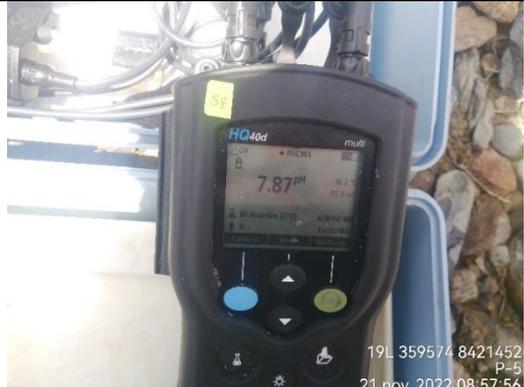
<p>19L 359574 8421452 P-5 21 nov. 2022 08:57:56</p>
<p><b>Fotografía N° 23</b> Muestreo de agua superficial en el punto P-5, realizado el día 21 de noviembre de 2022. <b>Fuente:</b> Fotografía de código N° IMG_2074 – Anexo N° 4 del Acta de supervisión noviembre 2022.</p>	<p><b>Fotografía N° 24</b> Se muestra el resultado del parámetro pH (7,87) en el punto de muestreo P-5, realizado el día 21 de noviembre de 2022. <b>Fuente:</b> Fotografía de código N° TimePhoto_20221121_085812 – Anexo N° 4 del Acta de supervisión noviembre 2022.</p>

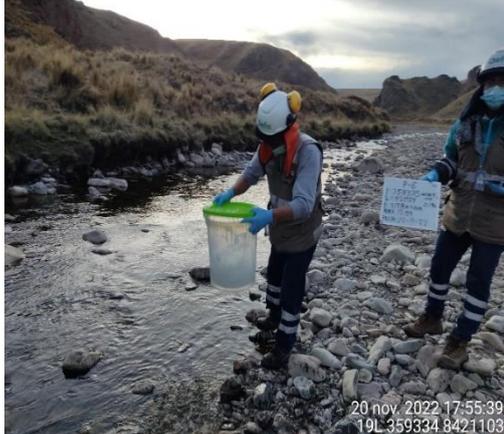
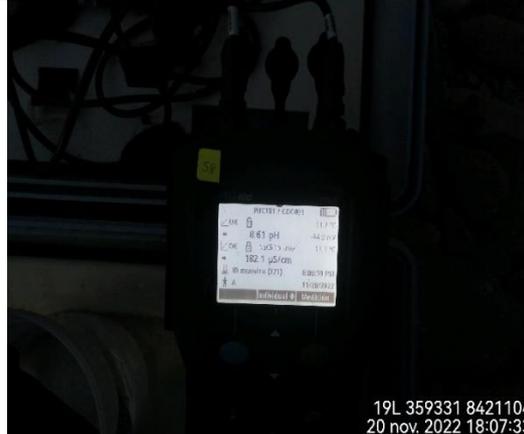
<p>19L 359331 8421104 20 nov. 2022 18:07:33</p>
<p><b>Fotografía N° 25</b> Muestreo de agua superficial en el punto P-6, realizado el día 20 de noviembre de 2022. <b>Fuente:</b> Fotografía de código N° TimePhoto_20221120_175539 – Anexo N° 4 del Acta de supervisión noviembre 2022.</p>	<p><b>Fotografía N° 26</b> Se muestra el resultado del parámetro pH (8,61) en el punto de muestreo P-6, realizado el día 20 de noviembre de 2022. <b>Fuente:</b> Fotografía de código N° TimePhoto_20221120_180733 – Anexo N° 4 del Acta de supervisión noviembre 2022.</p>

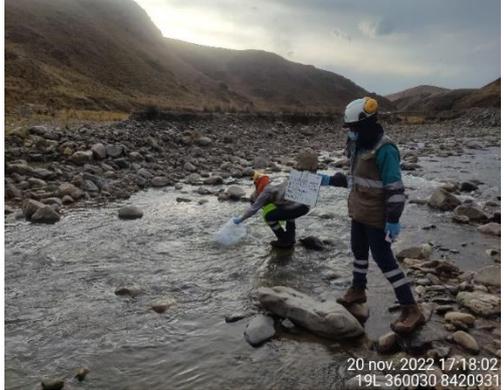
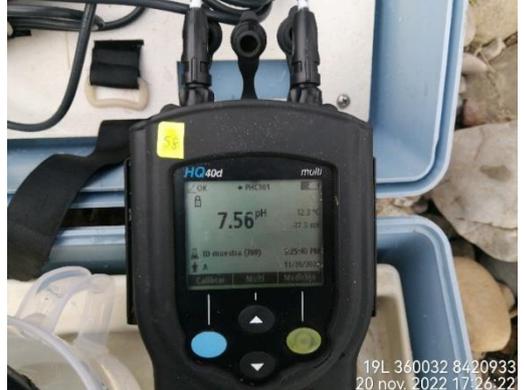
<p>19L 360032 8420933 20 nov. 2022 17:26:22</p>
<p><b>Fotografía N° 27</b> Muestreo de agua superficial en el punto P-7, realizado el día 20 de noviembre de 2022. <b>Fuente:</b> Fotografía de código N° TimePhoto_20221120_171802 – Anexo N° 4 del Acta de supervisión noviembre 2022.</p>	<p><b>Fotografía N° 28</b> Se muestra el resultado del parámetro pH (7,56) en el punto de muestreo P-7, realizado el día 20 de noviembre de 2022. <b>Fuente:</b> Fotografía de código N° TimePhoto_20221120_172622 – Anexo N° 4 del Acta de supervisión noviembre 2022.</p>

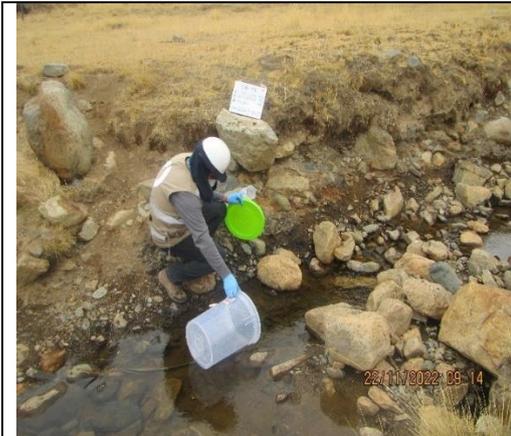
**Fotografía N° 29**

Muestreo de agua superficial en el punto SR-14, realizado el día 22 de noviembre de 2022.

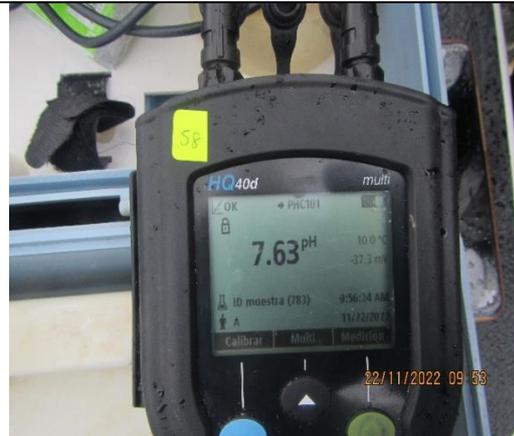
**Fotografía N° 30**

Se muestra el resultado del parámetro pH (7,63) en el punto de muestreo SR-14, realizado el día 22 de noviembre de 2022.

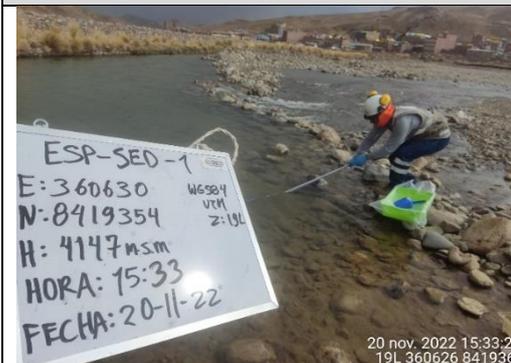
**Fotografía N° 31**

Muestreo de sedimentos en el punto ESP-SED-1, realizado el día 20 de noviembre de 2022.

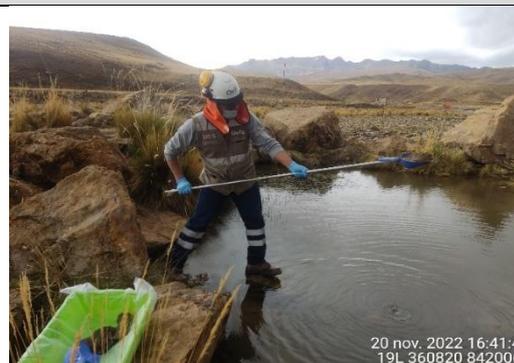
**Fotografía N° 32**

Muestreo de sedimentos en el punto ESP-SED-2, realizado el día 20 de noviembre de 2022.

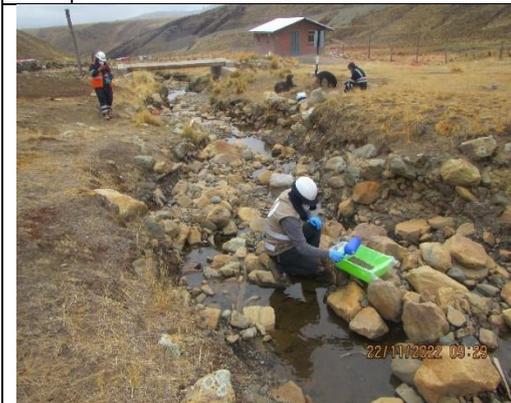
**Fotografía N° 33**

Muestreo de sedimentos en el punto ESP-SED-3, realizado el día 22 de noviembre de 2022.

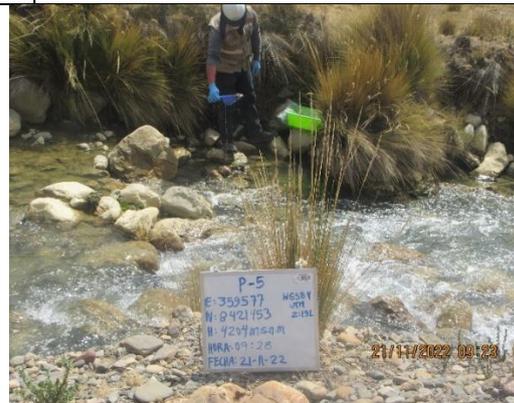
**Fotografía N° 34**

Muestreo de sedimentos en el punto P-5, realizado el día 21 de noviembre de 2022.

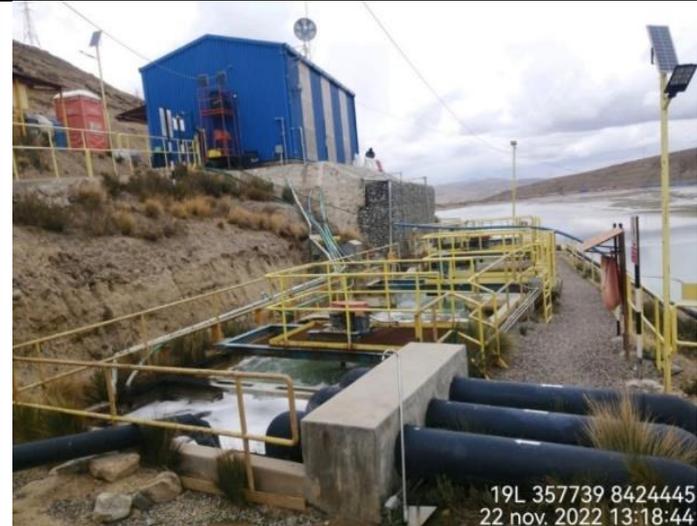
<p><b>Fotografía N° 37:</b> Se observa poza de neutralización del agua clarificada del depósito de relaves B3, en donde recibe tratamiento consistente en la adición de ácido sulfúrico al 98%. A la salida de dicha poza se tiene instalado un sensor de medición de pH en donde se observó que el agua clarificada tratada tenía 8,16 de pH el día 22 de noviembre de 2022. Dicho efluente es descargado en el punto P-4.</p> <p><b>Fuente:</b> Fotografía código “c2aaf85c-6416-441b-a534-295669acde7c” – Anexo 4 del Acta de la acción de supervisión noviembre 2022.</p>

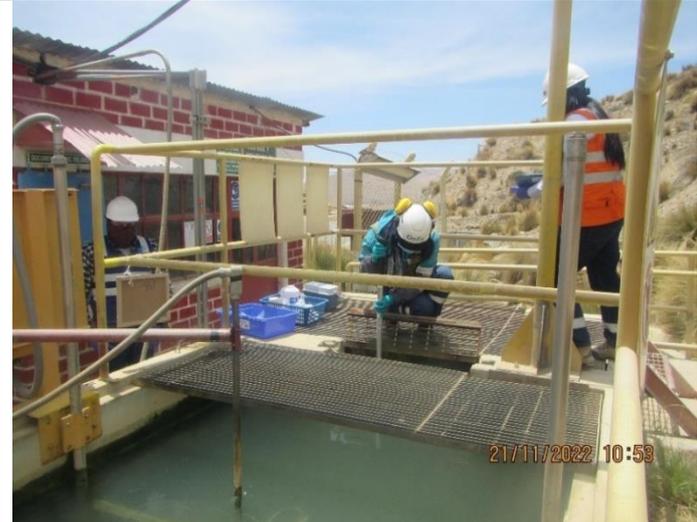
<p><b>Fotografía N° 38</b> Punto P-4 en donde por autorización se descarga el agua clarificada del depósito de relaves B3 previamente tratado en la poza de neutralización (efluente P-4).</p> <p><b>Fuente:</b> Fotografía código “IMG_2238” – Anexo 4 del Acta de la acción de supervisión noviembre 2022.</p>

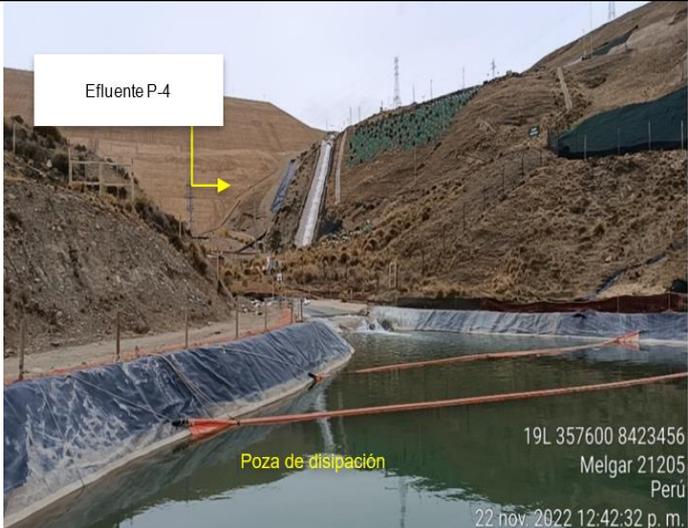
<p>Efluente P-4</p> <p>Poza de disipación</p> <p>19L 357600 8423456 Melgar 21205 Perú 22 nov. 2022 12:42:32 p. m.</p>	<p><b>Fotografía N° 39</b> Se observa la llegada del efluente P-4 a la poza de disipación desde donde el citado efluente continúa por el canal definitivo para luego ser descargado en la quebrada Chogñacota al final de dicho canal.</p> <p><b>Fuente:</b> Fotografía código “TimePhoto_20221122_124231” – Anexo 4 del Acta de la acción de supervisión noviembre 2022.</p>

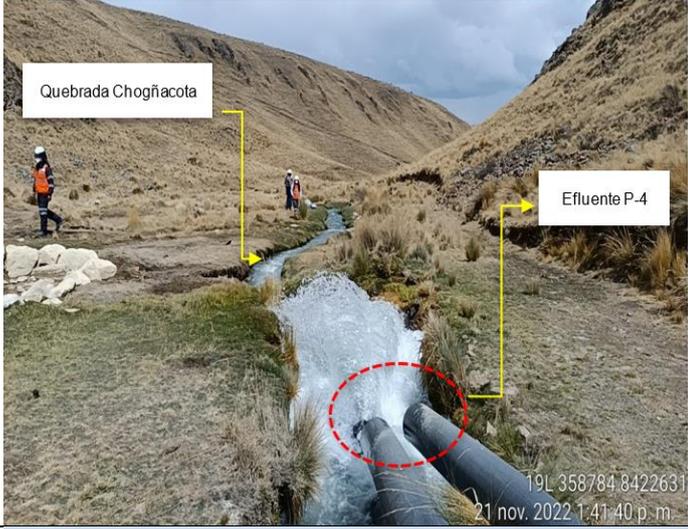
<p>Quebrada Chogñacota</p> <p>Efluente P-4</p> <p>19L 358784 8422631 21 nov. 2022 1:41:40 p. m.</p>	<p><b>Fotografía N° 40</b> Se observa la descarga del efluente P-4 en la quebrada Chogñacota, el cual es captado por tuberías desde la parte final del canal definitivo.</p> <p><b>Fuente:</b> Fotografía código “TimePhoto_20221121_134140” – Anexo 4 del Acta de la acción de supervisión noviembre 2022.</p>

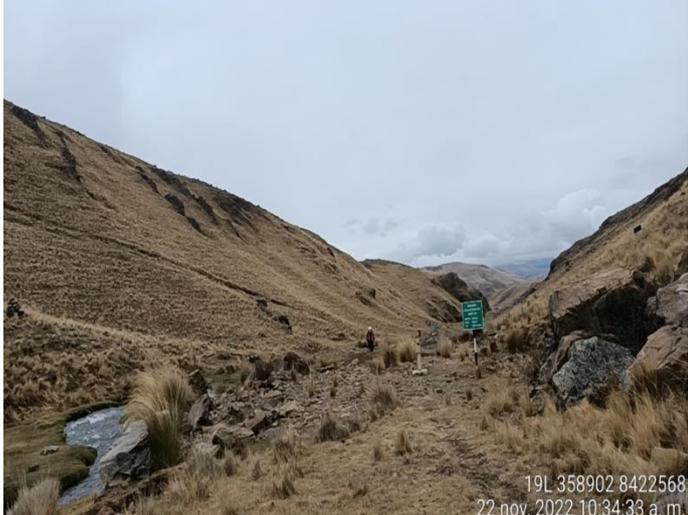
<p>19L 358902 8422568 22 nov. 2022 10:34:33 a. m.</p>	<p><b>Fotografía N° 41</b> Quebrada Chogñacota localizado en las coordenadas UTM, WGS 84, zona 19: 358 902 E, 8 422 568 N, en donde se hizo recorrido.</p> <p><b>Fuente:</b> Fotografía código “TimePhoto_20221121_134140” – Anexo 4 del Acta de la acción de supervisión noviembre 2022.</p>

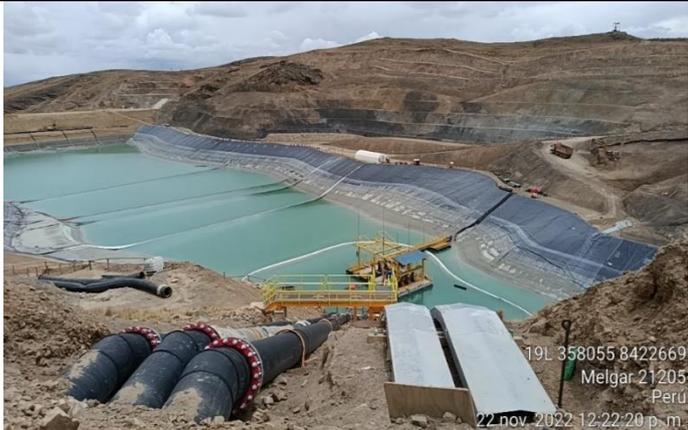
<p><b>Fotografía N° 42</b> Se observa la salida del agua recirculada del DR-B4 hacia la Estación de Bombeo N° 1 a través de dos (2) tuberías de 20" y 24". La tercera tubería de 20" vista la acción de supervisión corresponderían a la tubería de retorno de reboses de la citada estación de bombeo conforme a lo señalado en el ITS 2021.</p> <p><b>Fuente:</b> Fotografía código "TimePhoto_20221122_122220" – Anexo 4 del Acta de la acción de supervisión noviembre 2022.</p>

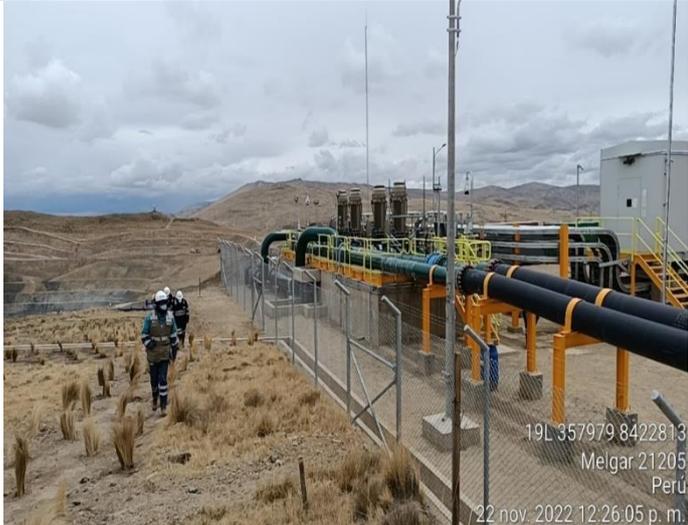
<p><b>Fotografía N° 43</b> Se observa la Estación de Bombeo N° 1 del agua recirculada del DR-B4.</p> <p><b>Fuente:</b> Fotografía código "TimePhoto_20221122_122605" – Anexo 4 del Acta de la acción de supervisión noviembre 2022.</p>

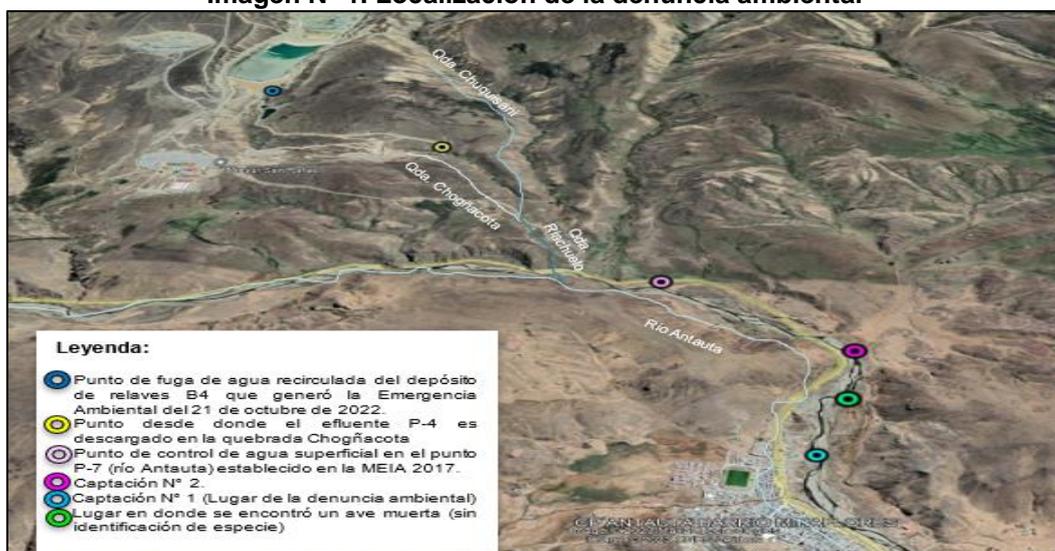
**Imagen N° 1. Localización de la denuncia ambiental**

22. Con los datos obtenidos en la acción de supervisión noviembre 2023, en la siguiente imagen se muestra la localización geográfica de la denuncia ambiental:

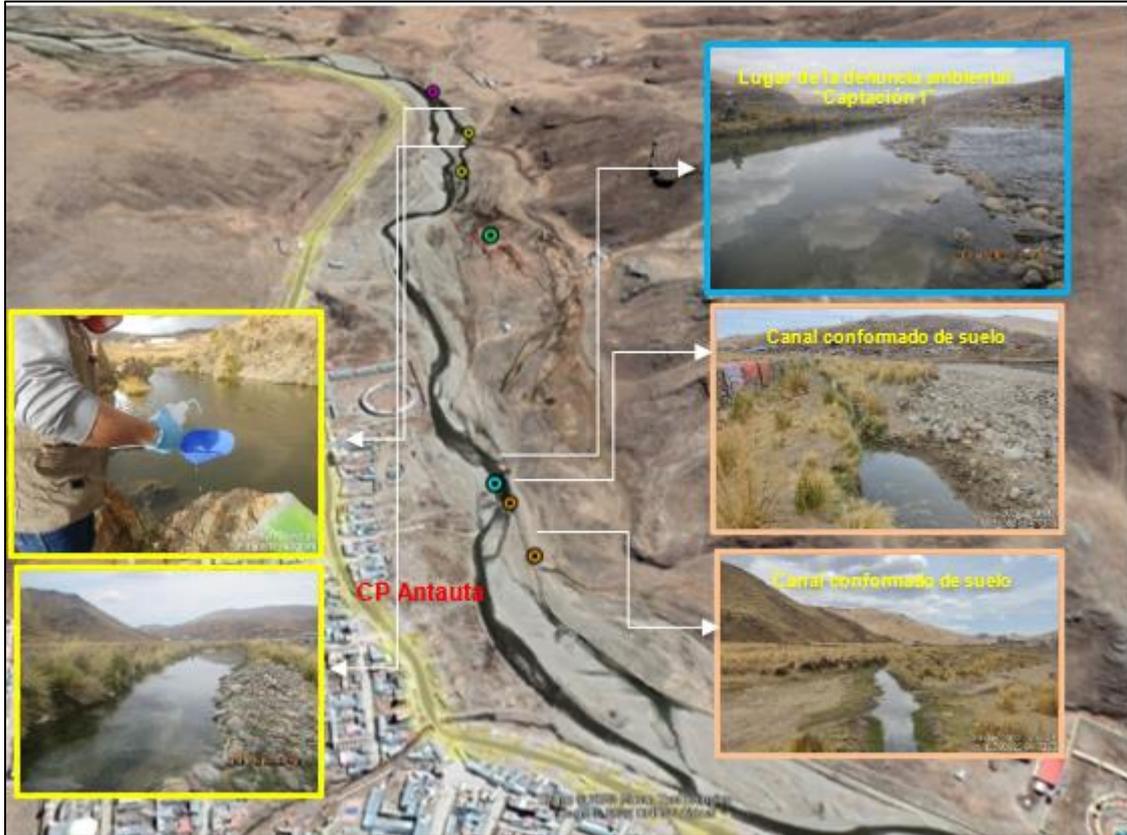
**Imagen N° 2. Canales conectados a la “Captación 1” (denuncia ambiental) y a la “Captación 2”**

23. La canalización del agua del río Antauta hacia terrenos contiguos indicados en las Tablas N° 1 y 3 del ítem 3.1.2 se muestra en la siguiente imagen:
