Organismo de Evaluación y Fiscalización  
Ambiental - OEFA

## Acta de Supervisión

Expediente N° 0230-2024-DSEM-CELE

| Unidad Fiscalizable | | LÍNEA DE TRANSMISION 60 KV S.E. HUANCVELICA – S.E. INGENIO | | | | | |

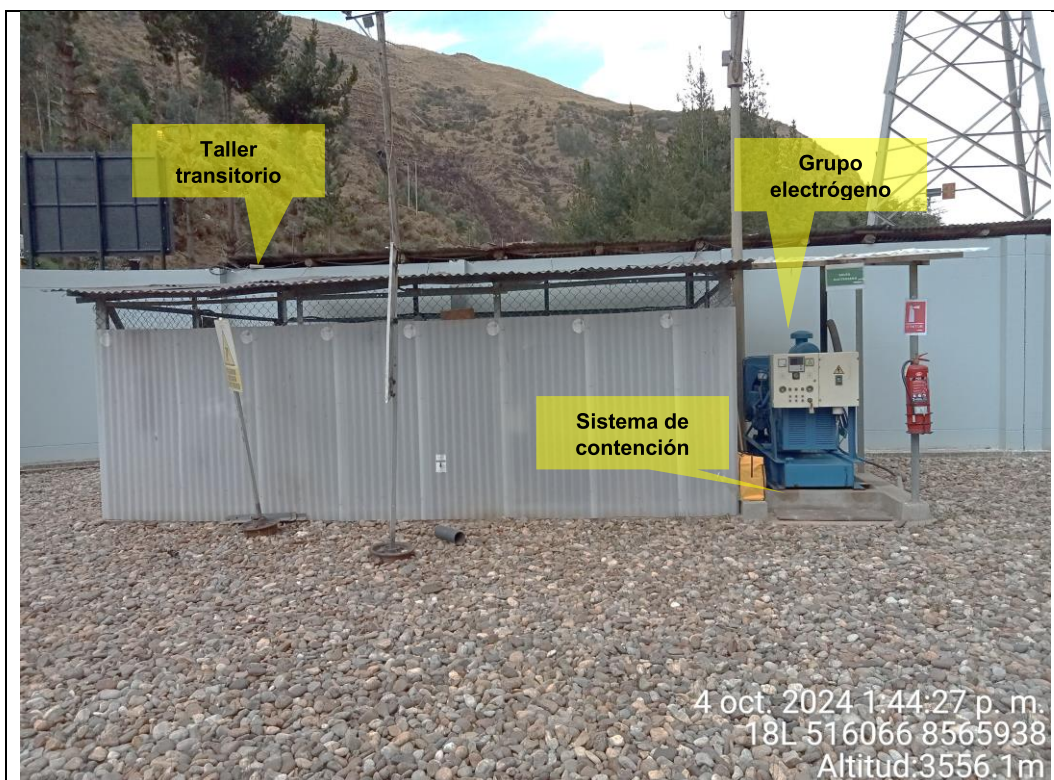
Dicha poza ciega de concreto ubicada debajo del grupo generador actúa como sistema de contención, y presenta la característica impermeable, en razón de que su superficie es de cemento pulido y está cubierto con pintura epóxica de color gris claro, lo cual le permite proteger el suelo en caso de derrame y/o fugas de su combustible desde su tanque.

Cabe señalar que, durante la acción de supervisión, no se observó evidencias de fisuras ni grietas en el sistema de contención.

Por otro lado, se observó que, en las áreas colindantes al grupo generador, no se advierte la existencia ni evidencias de derrame y/o fuga de combustible u otro elemento contaminante.

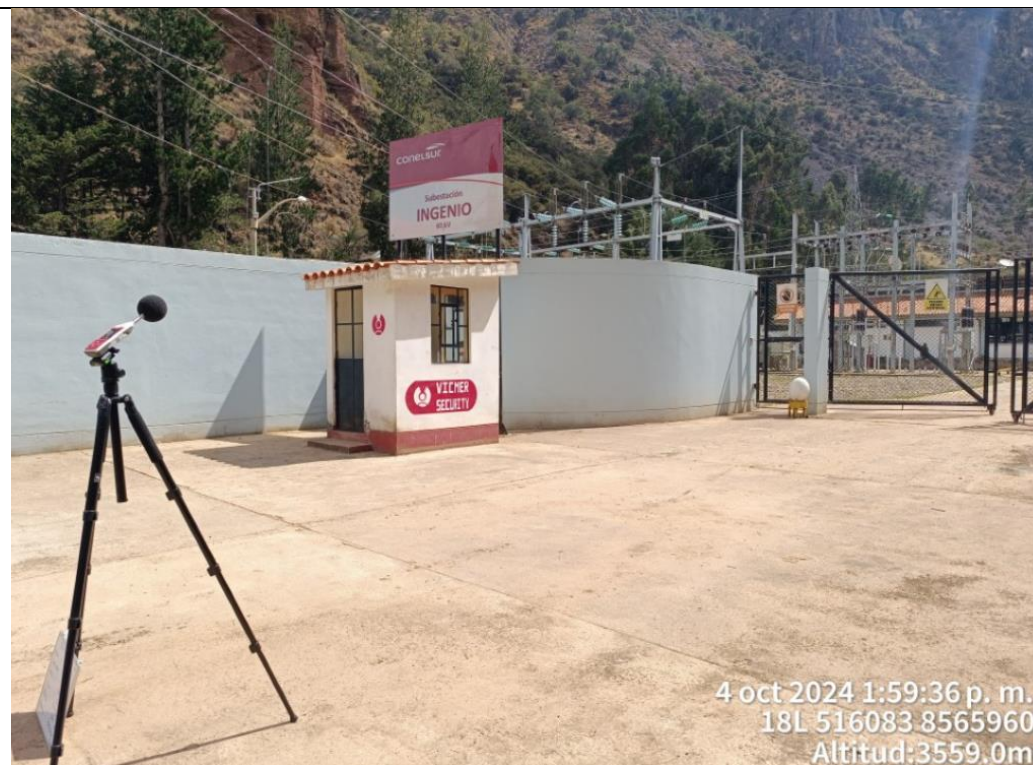
| Código (*) | Descripción (*) | Horario y Parámetro | Fecha de medición |
|---|---|---|---|
| REG-RUI-LTHI-01 | Punto ubicado a 15 m de distancia de la puerta de ingreso a la SET Ingenio. | • Diurno (**)<br>LAeq | 4/10/2024 |

Fotografía N° 3: Estación de monitoreo REG-RUI-LTHI-01 diurno.

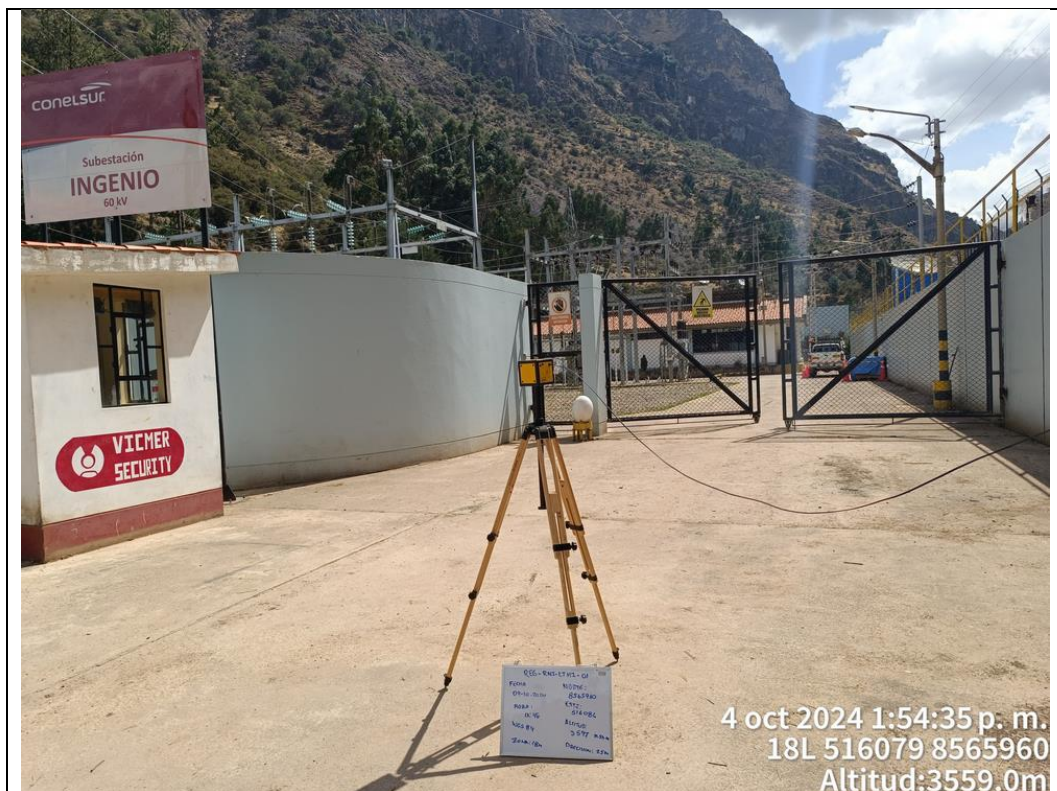
**Fotografía N° 4:** Ubicación de la estación de monitoreo REG-RNI-LTHI-01.

4 oct 2024 1:45:55 p. m.  
18L 516081 8565957  
Altitud:3560.6m

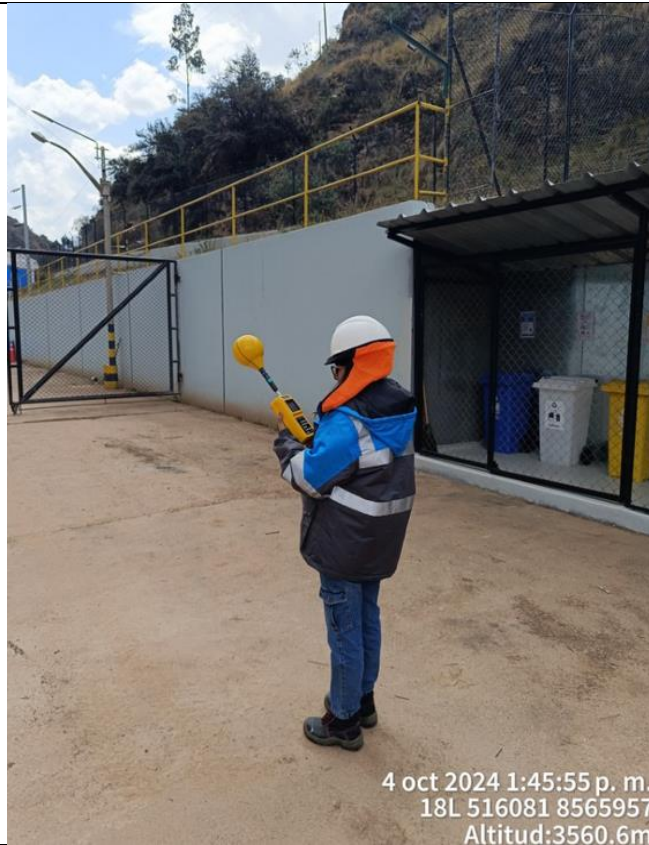
| Código (*) | Descripción (*) | Parámetros | Fecha de medición |
|---|---|---|---|
| REG-RNI-LTHI-01 | Punto ubicado a 15 m de distancia del ingreso a la SET Ingenio. | <ul style="list-style-type: none"><li>Intensidad de Campo Eléctrico – E (V/m)</li><li>Densidad de Flujo Magnético – B (μT)</li></ul> | 4/10/2024 |

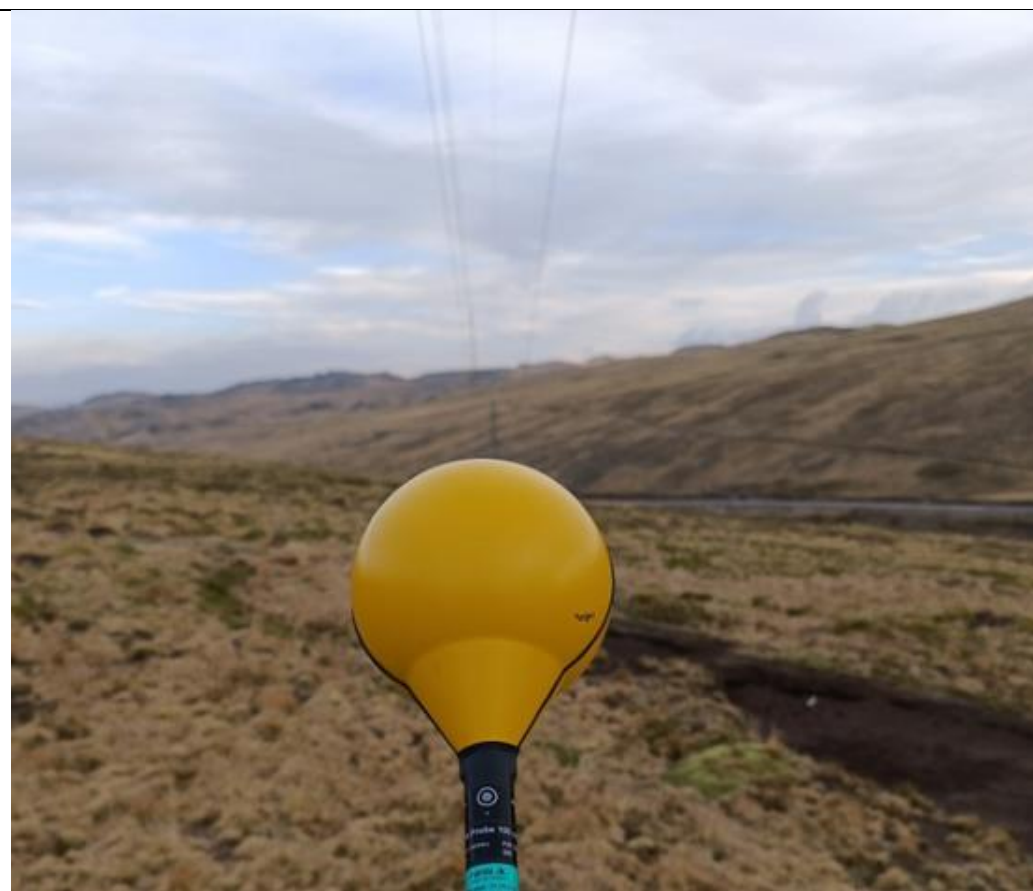
| Código (*) | Descripción (*) | Parámetros | Fecha de medición |
|---|---|---|---|
| REG-RNI-LTHI-02 | Punto ubicado debajo del vano comprendido entre las Torres 34 y 35. | <ul style="list-style-type: none"><li>Intensidad de Campo Eléctrico – E (V/m)</li><li>Densidad de Flujo Magnético – B (μT)</li></ul> | 4/10/2024 |

Fotografía N° 5: Ubicación de la estación de monitoreo REG-RNI-LTHI-02.
